MF 88
Le BOA

Prototype le plus célèbre du métro, le BOA était destiné à valider de multiples innovations techniques devant équiper le « métro du futur » : intercirculation intégrale, essieux orientables, etc.

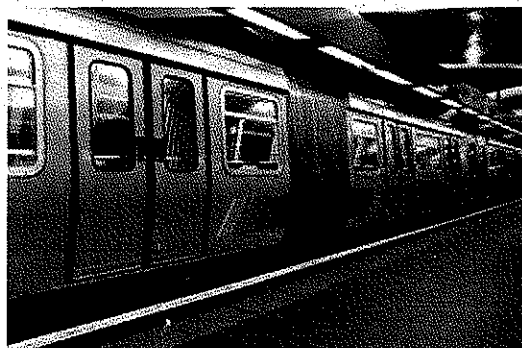
Vue extérieure de l'intercirculation ANF
(doc. RATP)

L'intercirculation proposée par Faiveley était en caoutchouc souple, avec joints élastiques. ANF avait préféré un assemblage déformable d'anneaux rigides et mobiles. Quant à Alstom, il avait réalisé un modèle d'intercirculation à deux grands anneaux et trois soufflets, sur un brevet RATP. Des sièges avaient été installés dans les modèles ANF et Alstom ; le modèle Alstom, qui était même muni de fenêtres, était l'illustration parfaite du « train continu », où la caisse et l'intercirculation ne se distinguent presque plus !

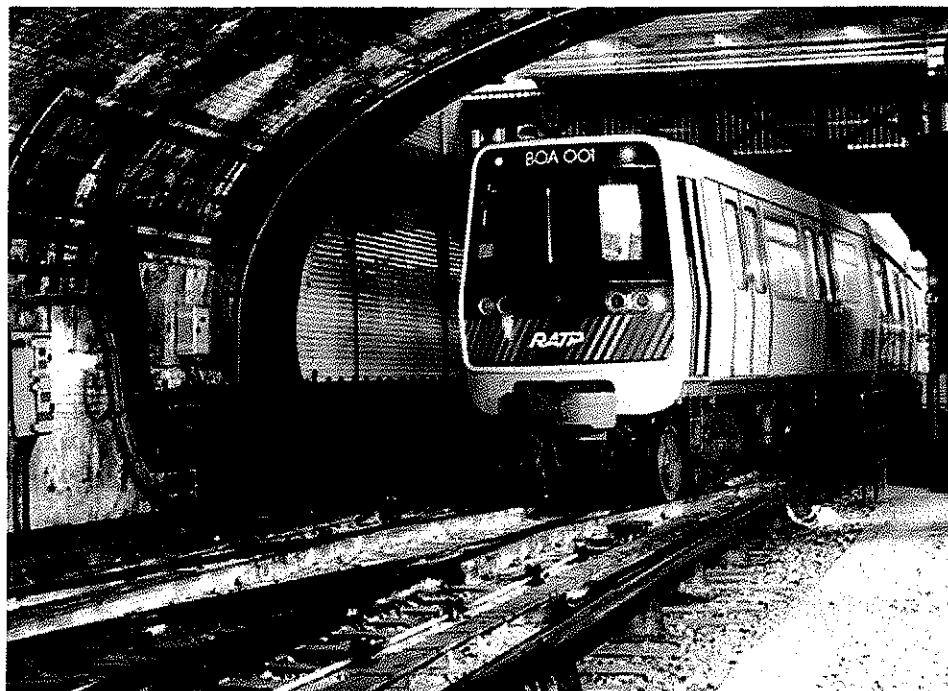
Arrivée du BOA à Porte de Versailles (voie 4)

On distingue nettement l'essieu orientable d'extrémité, et la forme galbée de la caisse dérivée du MF 77 (doc. RATP)

Au début de 1986, le BOA fut modifié une première fois : des essieux orientables remplacèrent les derniers bogies qui avaient subsisté à chaque extrémité du train. L'essieu avant, devenu non porteur et muni de roues de plus petit diamètre, « lisait » la géométrie de la voie, pour « guider » en conséquence l'essieu suivant.

Outre l'intercirculation intégrale, l'autre nouveauté majeure se trouvait sous caisse, avec l'adoption d'essieux orientables en lieu et place des bogies traditionnels. Aux extrémités de la rame, un faux essieu à deux roues libres (dit « essieu directeur ») assurait le guidage et l'inscription en courbe de l'essieu moteur situé immédiatement derrière lui, mais ne participait ni à la traction ni au support de la caisse ; son rôle était analogue aux bissels employés sur certaines locomotives à vapeur et électriques de conception ancienne. Sur les essieux intermédiaires, en revanche, c'est le mouvement de la barre d'attelage entre deux caisses qui assurait le guidage complet.

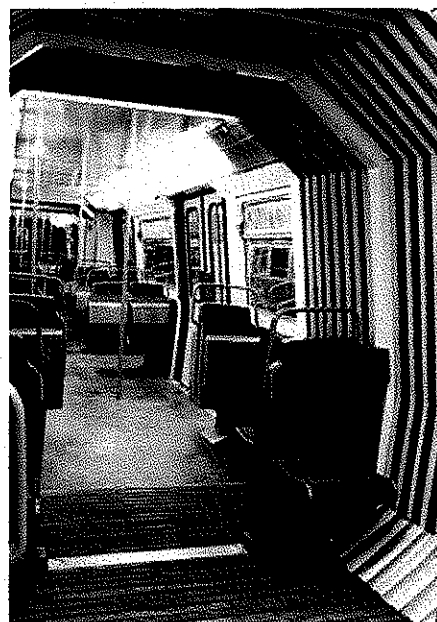
Vue intérieure de l'intercirculation
ANF
(doc. RATP)

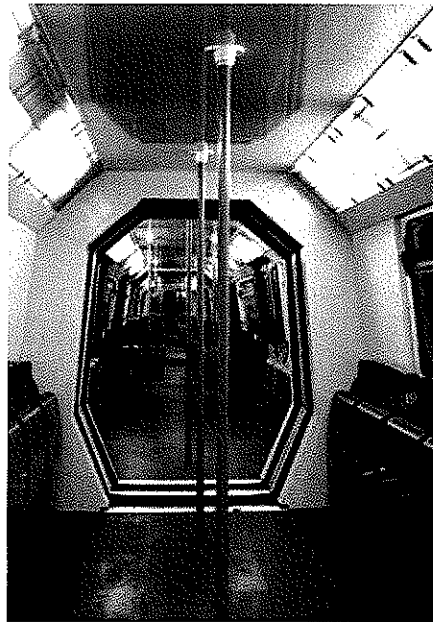
L'intercirculation Faiveley
(doc. RATP)

C'est ainsi que l'intercirculation Faiveley sera reprise telle quelle sur les rames **MF 88** ; l'anneau caoutchouté des **MP 89 CA** en est également dérivé. Plus généralement, après avoir largement fait ses preuves sur le prototype et ces deux séries, l'intercirculation intégrale est devenue un standard de principe sur tous les matériels modernes, métro et tramway, de la RATP.
